Gemeinde Mainhausen, Montag, 3. Mai 2010

## Reparatur der Schlaglöcher mittels Hochdrucksprühverfahren

### Großaktion in Mainhausen - Zufahrt zum Bahnhof wird ebenfalls repariert

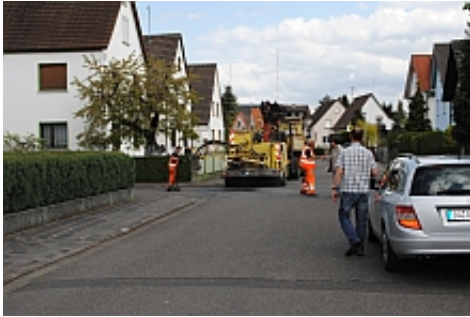
Mit modernstem Gerät werden Schadstellen mit Pressluft sauber geblasen und mit einem Asphalt/Split-Gemisch heiß verfüllt. Der Einbau dieses Gemisches erfolgt dabei mittels eines Hochdrucksprühverfahrens. Die reparierten Stellen sind nach kürzester Zeit bereits befahrbar. Die Behinderungen des Verkehrs und der Anwohner durch dieses Verfahren sind daher auf ein Minimum beschränkt.

{images2}Durch das Befahren verdichtet sich das eingebaute Material zu noch größerer Standfestigkeit.

Das gemeindliche Bauhof weist im Rahmen dieser Reparaturmaßnahme ausdrücklich daraufhin, dass, Verfahrensbedingt Schadstellen mit einer Breite von weniger als 20 cm nicht repariert werden können. Diese Stellen, die noch an vielen Punkten im Gemeindegebiet, vor allem an den seitlich der Straßen verlaufenden Rinnen zu sehen sind, können somit mit diesem Verfahren nicht behandelt werden.
